VILLA KOKKONEN

RAKENNUSHISTORIASELVITYS

ALVAR AALTO -SÄÄTIÖ

19.12.2022

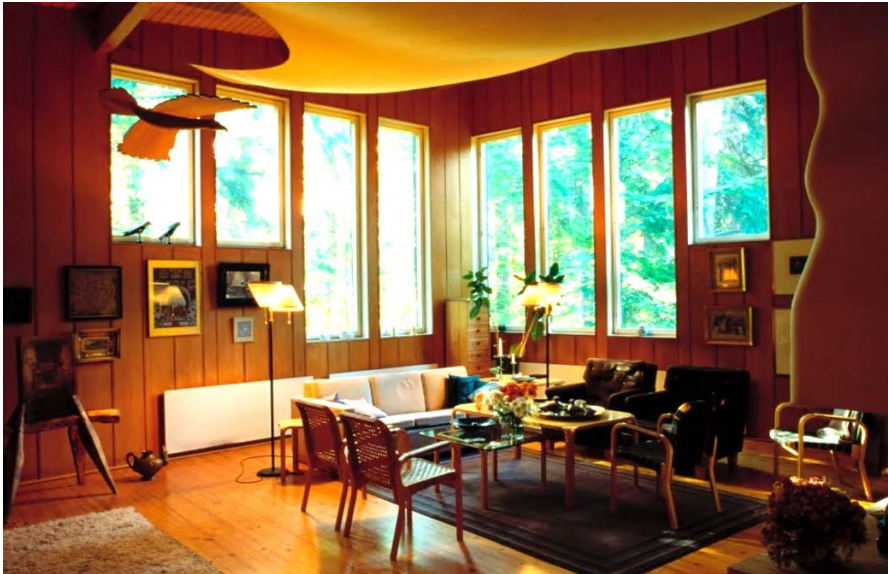
Vain vuosi ennen Joonas Kokkosen kuolemaa, tammikuussa 1995 raivosi Suomessa Visa-talvimyrsky. Myrsky kaatoi yhden tontin suurista kuusista työhuoneen päälle. Tästä seurasi Pakoman mukaan kalliit remontit, mutta hän ei muista remonttien tarkkaa sisältöä.⁷⁷ Paavo Koivuniemen mukaan myrskyssä kuusia kaatui kuusi kappaletta eteläseinän päälle, mutta siitä olisi selvitty vähillä vaurioilla.⁷⁸

Kuva 114: Työhuoneen lounasnurkka 1993. Kuva: Martti Kapanen / AAS av 1749

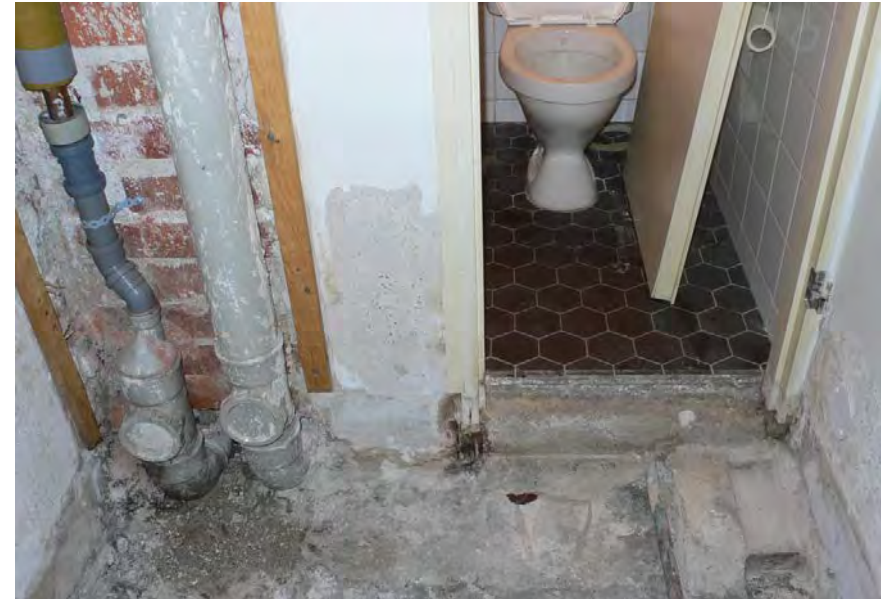
Kattojen korjaus johti epäonnisesti huomattavasti mittavampaan korjaustarpeeseen. Vuonna 2005 havaittiin vaatehuoneeseen hajua ja todettiin kotelo sisällä olevan sadevesiviemäriputken liitännän vuotaneen. Kiinteistöhoitaja korjasi vaurion aiheuttajan liittämällä viemäriputken tiiviisti poistoputkeen.⁸⁴

Kuva 115: Vessan viereisen kotelo vuotanut sadevesiviemäri liitännöineen vaatehuoneeseen. Kattorakenteet purettiin. Kuva: Käpy Paavilainen

Kostilainen totesi, että sekä kosteutta että homeita sisältävän eteisen päävaurion lisäksi, kattoikkunoiden yhteydessä oli vuotojälkiä, lämminvesivaraaja oli vuotanut keittiön eteisen kattorakenteisiin, hana keittiön allaskaappiin, sekä saunassa ja autotallissa oli kosteusvauriota. Päävauriossa tiiliset seinärakenteet olivat kosteat n. puolen metrin korkeuteen saakka, sen sijaan lattiapinnat olivat säästyneet vaurioilta.⁸⁵ Vauriosta oli joka tapauksessa huomattavasti seitsemän vuotta aiempaa tehtyä kuntoarviota mittavampi.

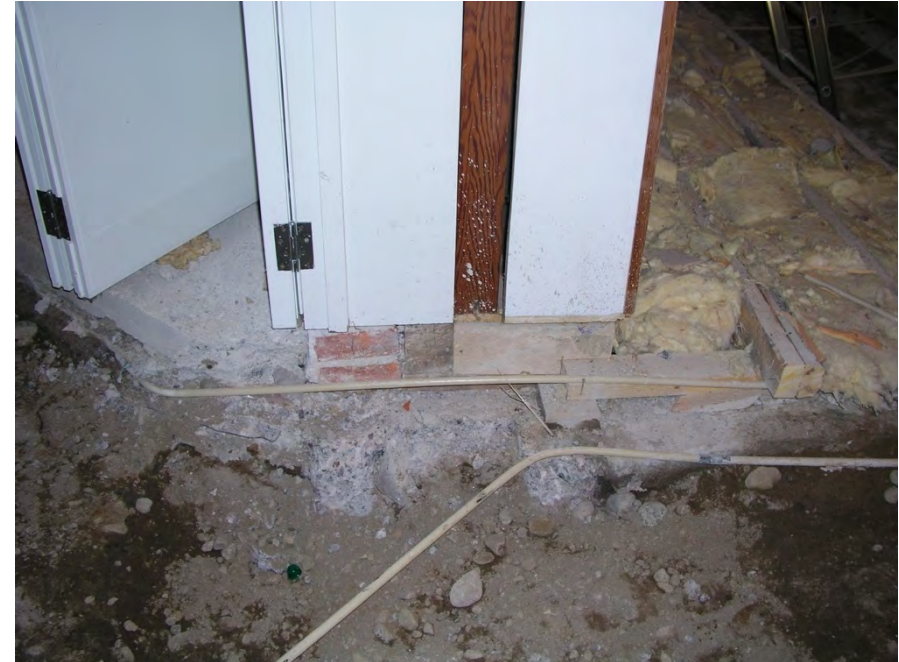
Kuva 116: Purettu travertiinipintainen lattiarakenne työhuoneen liuku- ja taiteovien edessä.
Kuva: Käpy Paavilainen

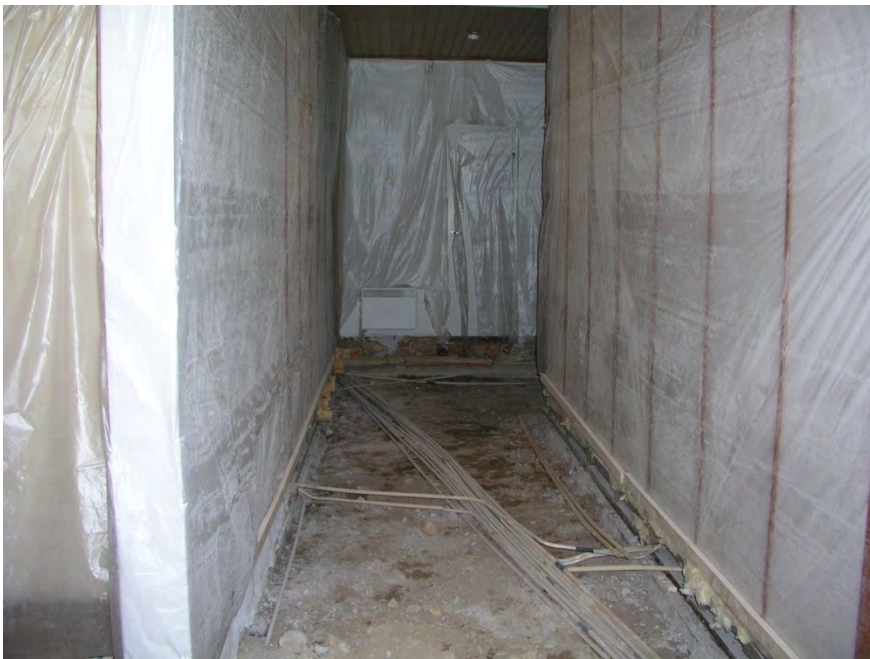
Paavilaisen kertoman mukaan heidän toimistonsa liittyessä mukaan projektiin oli lautalattioita avattu jonkun verran. Kosteusvaurioiden osoittautuessa ennakoitua laajemmiksi, avattiin lattiaa pian laajemmin. Koska tässä vaiheessa käytännössä koko eteisen ympäristön lattiat oli jo avattu, päätettiin että uusi talotekniikka reitityksineen upotettaisiin lattiarakenteisiin. Näin paneloidut alakatot säästyivät muutoksilta. Asunnon puolella kosteusvaurioituneita lastulevykattoja uusittiin esimerkiksi märkätiloista, lisäksi samalla uutta talotekniikkaa kattorakenteisiin. Lattiarakenteisiin upotetut vesiputket uusittiin suojaputkitettuina muoviputkina vesivahinkoriskin minimoimiseksi.⁸⁹

Kuva 117: Käytävästä purettu lattiarakenteet kosteusvaurioiden ja IV-kanaviston tieltä. Seinäpinnat suojamuovitettu. Kuva: Käpy Paavilainen

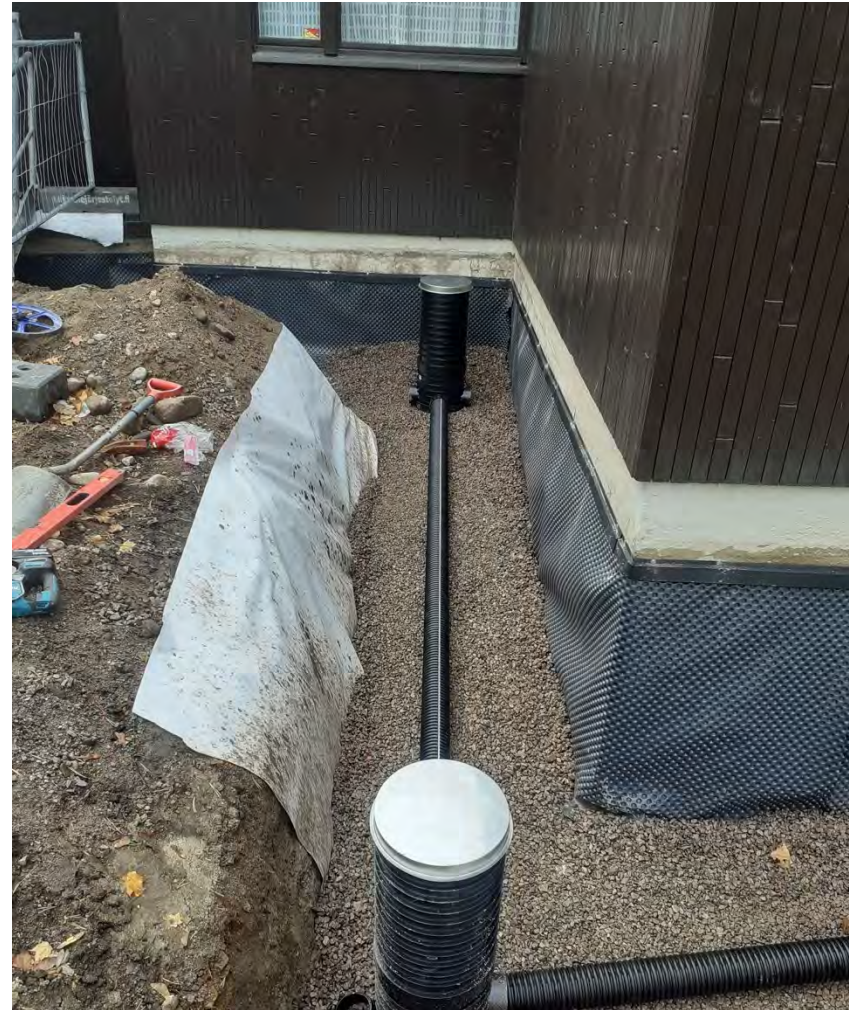
Kuva 120: Päärakennuksen uudet salaojarakenteet sisäänkäynnin vieressä. Sokkeli vuorattu patolevyllä. Kuva: Rakennustyö Karvonen 2021

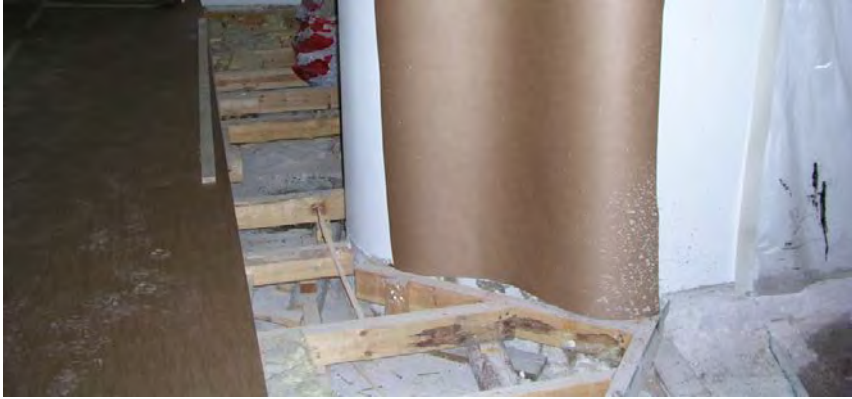
Kuva 122: Valokuva olohuoneesta vaatehoidon vastaiselta seinältä v. 2005. Kattovuodon kas-
telemat eristeet poistettu ja koolausrakenne selvästi näkyvissä. Kuva: Käpy Paavilainen.
